ΕΥΣΤΑΘΕΙΑ ΤΟΥ ΣΠΗΛΑΙΟΥ ΠΟΛΥΦΗΜΟΣ ΣΤΗ ΜΑΡΩΝΕΙΑ ΘΡΑΚΗΣ

STABILITY OF POLIPHIMOS CAVE IN MARONEIA, THRACE

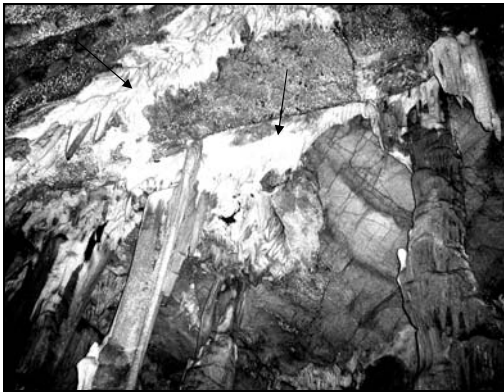
Σχήμα 3. Ασυνέχειες πληρωμένες με ασβεστιτικό υλικό. Σχήμα 4. Σχηματιζόμενη βραχοσφήνα.

Οι τεκτονικές ασυνέχειες εμφανίζονται είτε ανοικτές είτε πληρωμένες με ασβεστιτικό υλικό, οι δε επιφάνειές τους εμφανίζονται ελαφρά τραχείες. Συνήθως συναντώνται με μεγάλο μήκος και ελαφρά αποσασθρωμένες. Η απόσταση μεταξύ των ασυνεχειών κυμαίνεται από 0.2 – 1.0 m. Η γωνία εσωτερικής τριβής των ανοικτών ασυνεχειών προσδιορίστηκε $\phi \sim 57^\circ$ (tilt test).

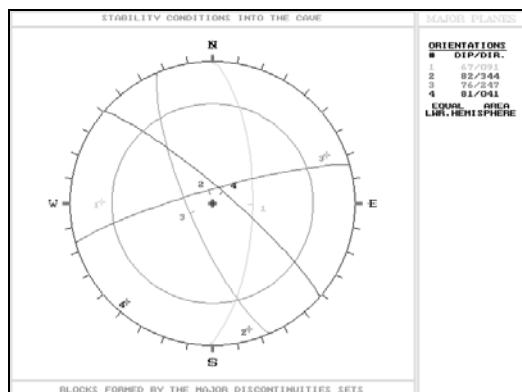
Σχήμα 5. Ευστάθεια σχηματιζόμενων blocks
BLOCK 123 : Πτώση - BLOCK 124 : Ολίσθηση
BLOCK 134 : Πτώση - BLOCK 234 : Ολίσθηση

Για την ανάλυση των συνθηκών ευστάθειας στο εσωτερικό του σπηλαίου εξετάστηκαν 4 συστήματα τεκτονικών ασυνεχειών και έγινε η ανάλυση της ευστάθειας των αντίστοιχων τεσσάρων σχηματιζόμενων όγκων.

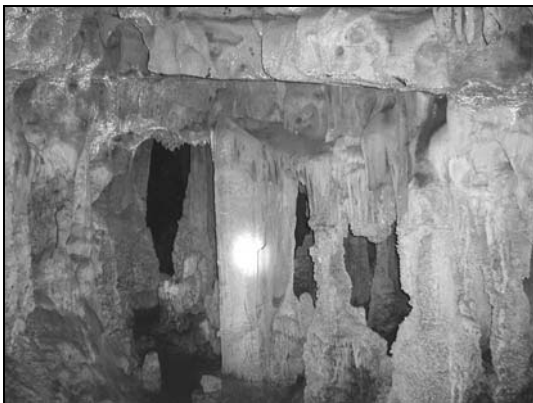
Σχήμα 8. Εσωτερικό του σπηλαιίου. Διακρίνεται στην οροφή η στρώση.

- Ο σχεδιασμός των μέτρων υποστήριξης δεν έλαβε υπόψη τις μέγιστες βραχοσφηνές που ορίζονται από τα κύρια συστήματα διακλάσεων (kl_1, kl_2, kl_3) διότι εκτιμήθηκε πως μία τέτοια ανάλυση δεν είναι ρεαλιστική καθώς δε λαμβάνει υπόψη την ύπαρξη της στρώσης. Η άποψη αυτή ενισχύεται από το γεγονός ότι οι μοναδικές αστοχίες στο εσωτερικό του σπηλαιίου παρατηρήθηκαν κατά το επίπεδο της στρώσης (Σχ. 8, 9). Επιπρόσθετα η παραδοχή της ύπαρξης συνεχών ασυνεχειών δεν είναι ρεαλιστική.

- Στην ανάλυση της ευστάθειας και στο σχεδιασμό των μέτρων υποστήριξης δεν ελήφθησαν υπόψη οι σταλακτιπικές κολώνες, ογκόλιθοι και στοιχεία που παρεμβάλλονται στις εξεταζόμενες διατομές και λειτουργούν ως στηρίξεις, μειώνουν τα ανοίγματα και αυξάνουν το συντελεστή ασφάλειας (Σχ. 8).

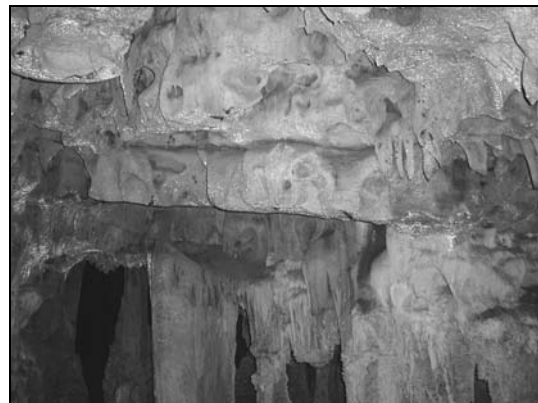
Σχήμα 9. Η τομή διακλάσεων με τη στρώση δημιουργεί σε πολλές περιπτώσεις ασταθείς βραχώδεις όγκους.
